TESTE DE CARGA INSTRUMENTADO EM UM PÍER APOIADO SOBRE GRUPO DE ESTACAS

O trabalho apresenta resultados de um teste de carga em um píer, localizado no Município de Itaguaí, Estado do Rio de Janeiro.

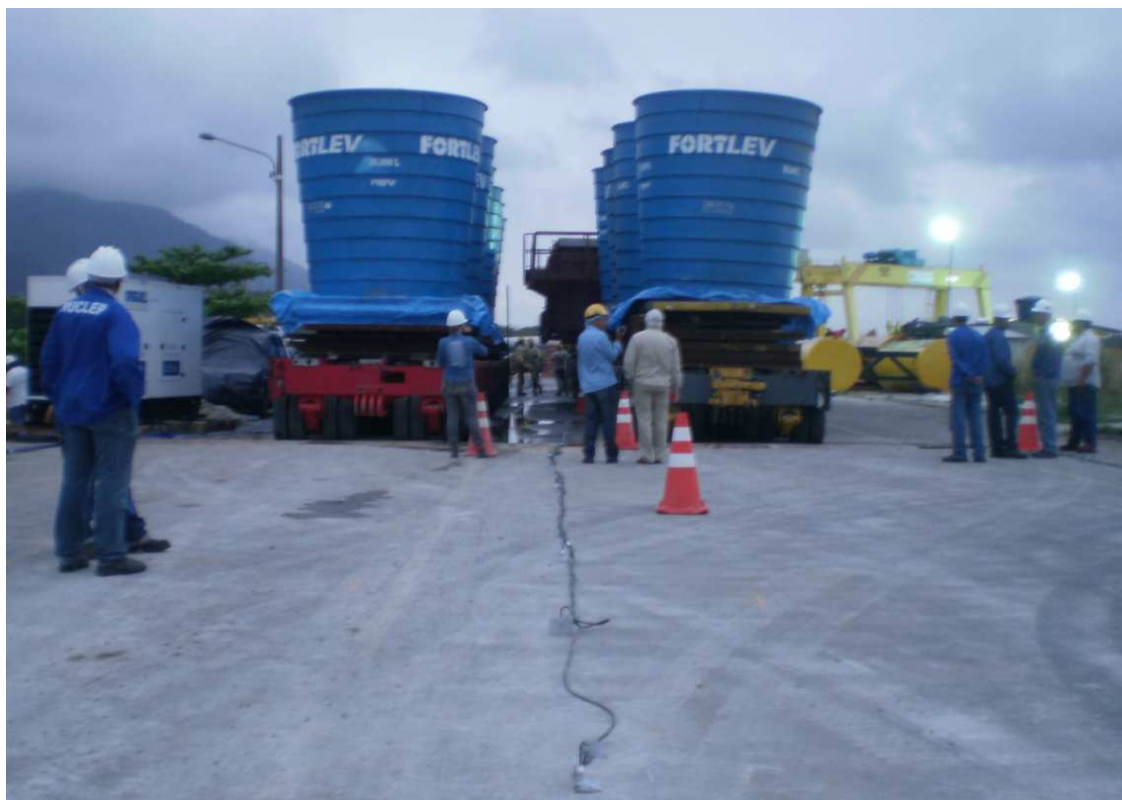
Figura 1. Trailers carregados utilizados no teste de carga.

Dois *trailers* com 18 eixos carregados com chapas de aço e tanques de água (Figura 1) foram utilizados para aplicar a carga no píer. Os *trailers* foram movidos sobre o píer em baixa velocidade até atingir a posição final. Foram definidos sete estágios de aplicação da carga, descritos na Tabela 1. O estágio 0 corresponde ao píer descarregado. Os estágios 1 a 6 correspondem às posições dos *trailers* mostradas na Figura 2. Entre os estágios 1 a 5 a carga corresponde apenas ao peso das placas metálicas, enquanto no estágio 6 corresponde à carga total, após o enchimento dos tanques. E finalmente, o estágio 7 corresponde à situação após a retirada dos *trailers*. Os valores da carga foram obtidos pelos manômetros dos *trailers*, com precisão de $\pm 10\%$.

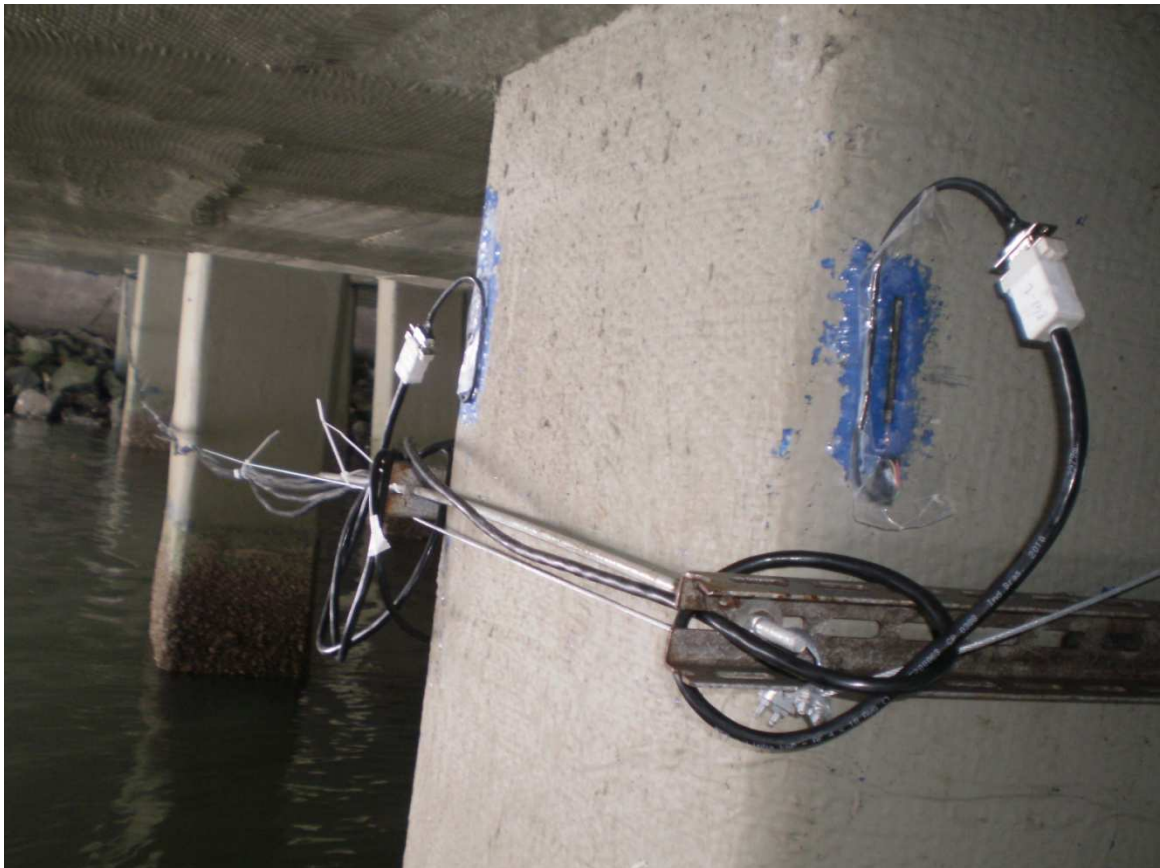
Figura 4. Extensômetros elétricos na estaca 47.

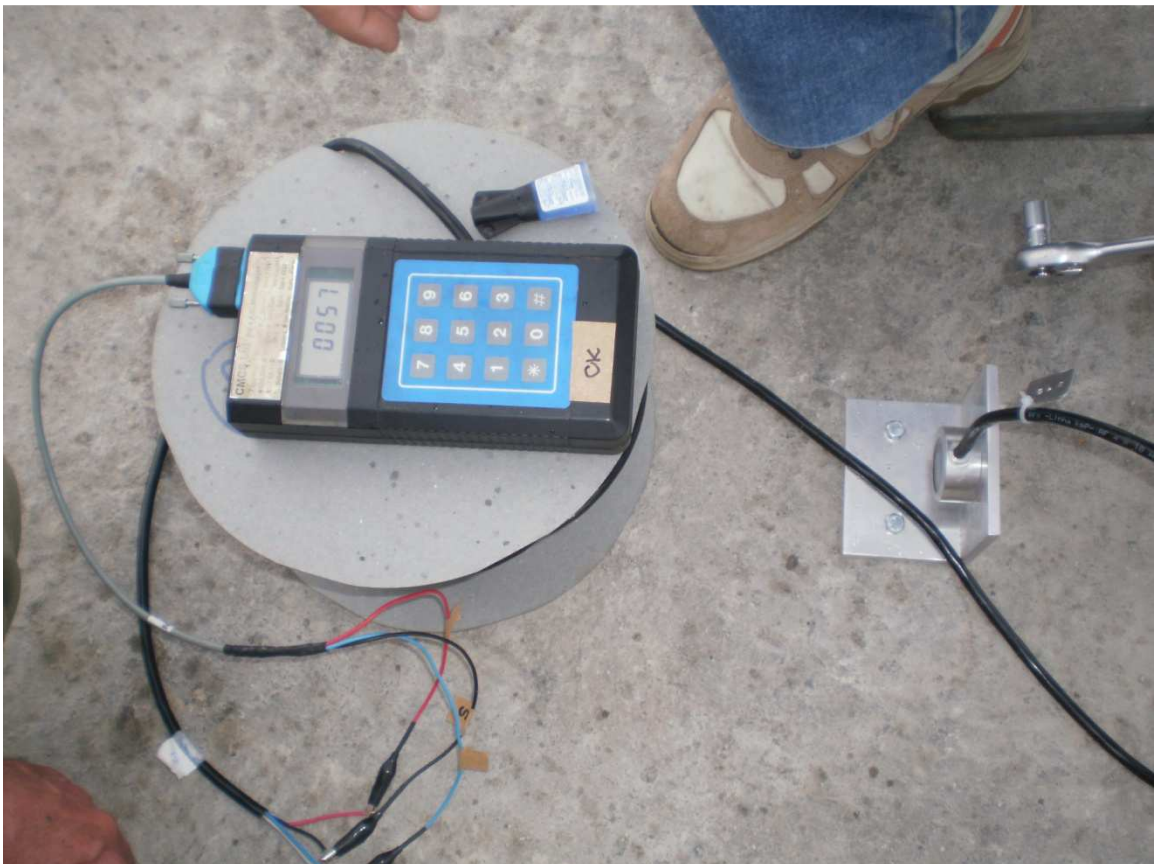
Figura 5. Detalhe da instalação dos eletrônicos.

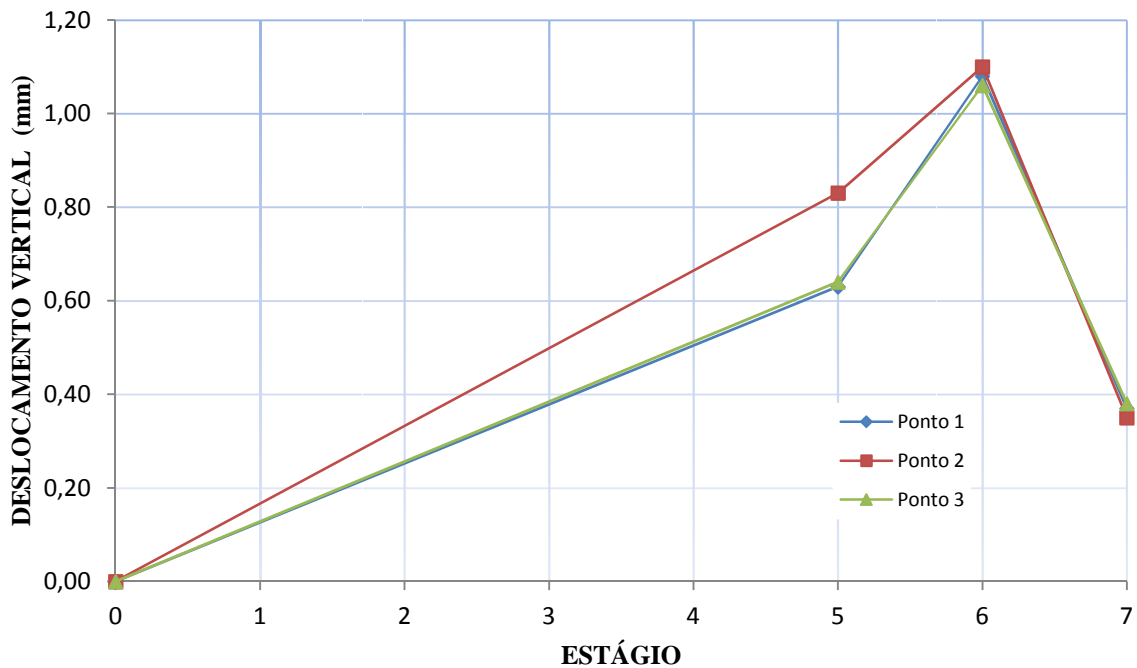
Os deslocamentos verticais medidos nos pontos PT1, PT2 e PT3 estão mostrados na Figura 6. Os valores correspondentes aos três pontos apresentaram mesma ordem de grandeza, sendo o deslocamento máximo igual a 1,10 mm correspondente ao ponto PT2. Após a remoção da carga do pír, foi obtido deslocamento residual máximo de 0,38 mm correspondente ao ponto PT3.

Figura 6. Deslocamento Vertical x Estágios.

Os valores do deslocamento vertical incluem o encurtamento elástico e o recalque da estaca. Uma vez que as deformações específicas foram totalmente recuperadas após a descarga, como será mostrado a seguir, o valor residual do deslocamento vertical corresponde ao recalque do pír.

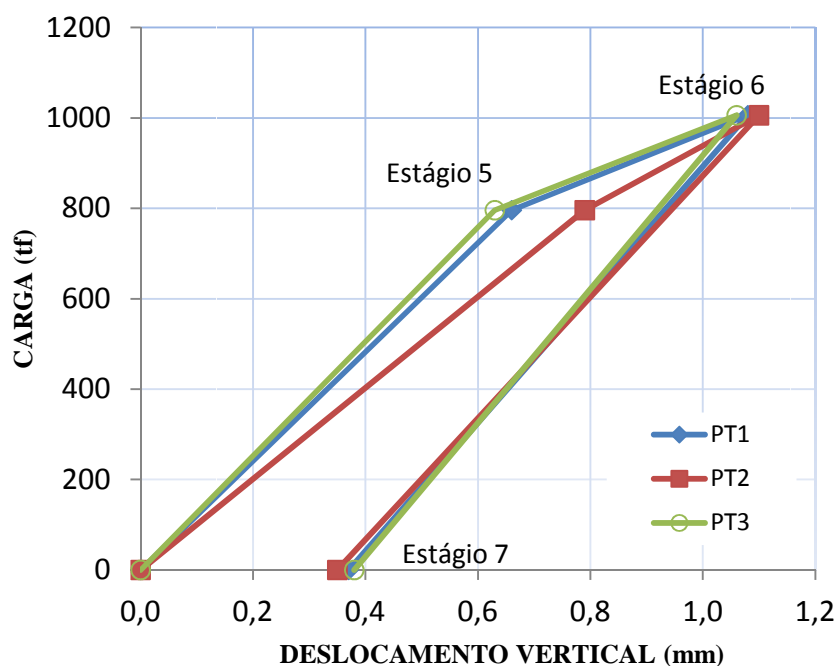
Figura 7. Carga x Deslocamento Vertical.
